判例紹介 2

ドルフィンの損傷について埠頭会社に保険金を支払った保険会社による本船船主に対する不法行為に基づく損害賠償請求が棄却された事例

◆東京地方裁判所民事第1部平成23年4月22日判決、平成20年(ワ)第4697号 求償金等請求事件、口頭弁論終結日：平成23年3月11日

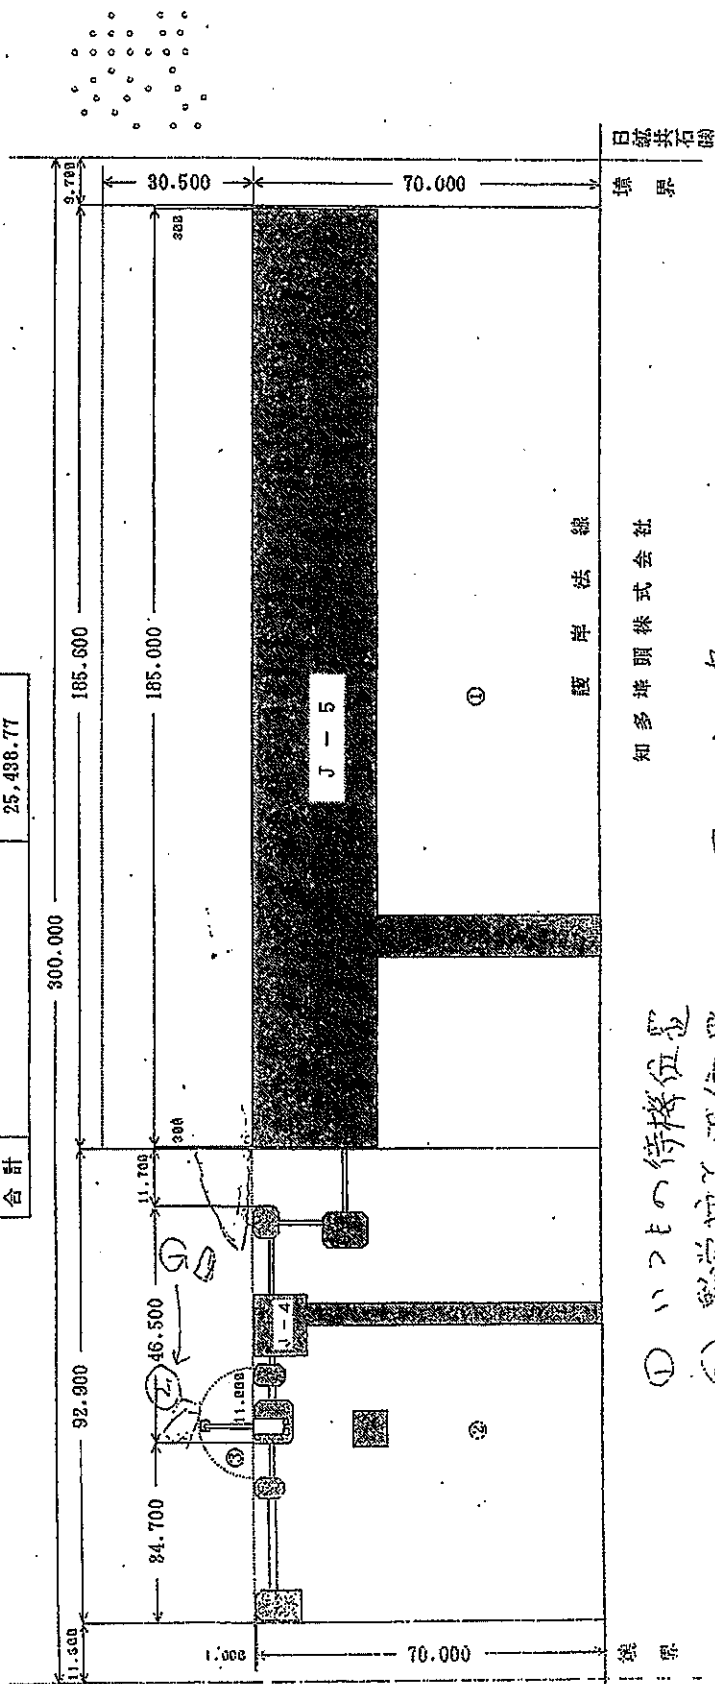
(別添図面2)

しかしながら、岡田は、本件口頭弁論期日での証言では、本件事故当時、別紙図面2の①の地点にいたが、本件船舶が接近してきたため別紙図面2の②の地点に移動したので、本件船舶が本件ドルフィンに当たった箇所を直接は見えていない、本件船舶が本件ドルフィンのフェンダーとJ5 棧橋のフェンダーのどちらに当たったのかははっきりしないがキューンという大きな音が聞こえたとして、本件船舶が衝突したことを現認したものではないと証言している。

ところで、証人岡田は、本件船舶が本件ドルフィンに接近した際、棧橋に対して平行ではなく斜めに向かってきた、20度か30度ぐらいはあったような気がする」と証言するものの、他方で、20度とかは分からないなどとあいまいな証言をしており、また、本件事故当時に現場は雨が降っており、本件船舶が接近してきた際、証人岡田は別紙図面2の①の地点から②の地点に移動中であったこと、本件船舶がJ4 棧橋の辺りま

で進んでおり、証人岡田のいた別紙図面2の②の地点からJ5 棧橋、本件ドルフィン及びJ4 棧橋の位置を直接見ることができなかつたと考えられることからすれば、証人岡田において本件船舶が本件ドルフィンに接近した際の位置及び接岸角度を具体的に認識することができたとは認められないから、本件船舶が本件ドルフィンに接近した際の位置及び接岸角度についての証人岡田の証言を採用することはできない。

- ① 11.700の待機位置
- ② 繫船接近碼頭位置
